Bundesamt für Gesundheit BAG  
Office fédéral de la santé publique OFSP  
Ufficio federale della sanità pubblica UFSP  
Abteilung Strahlenschutz  
Division radioprotection  
Divisione radioprotezione

L'exercice de spectrométrie gamma in-situ, nommé **INSITUTI 24** a été organisée en tant que campagne nationale de mesures avec pour objectifs de:

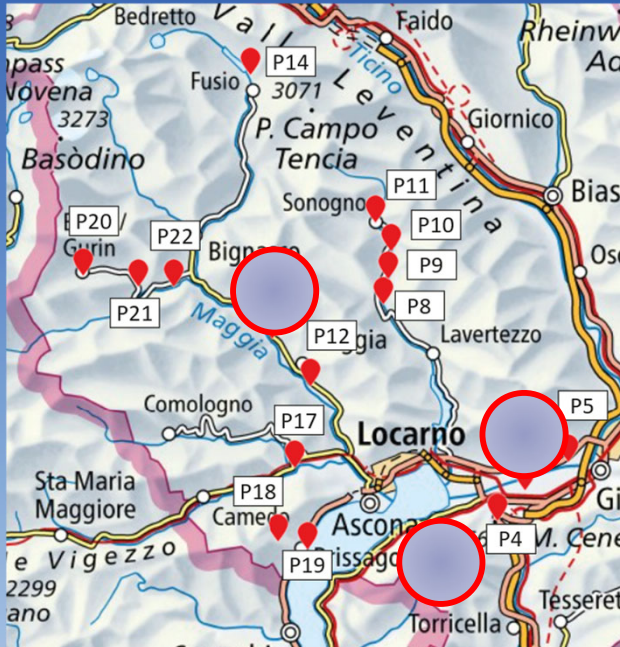
# Intercomparaison

- 3 différents emplacements  
IC1 Cadenazzo – 203 mètres  
IC2 Alpe di Negia – 1'395 mètres  
IC3 Coglio – 342 m

Ces mesures d'intercomparaison sont réalisées à un point déterminé, identique pour toutes les équipes de mesure.

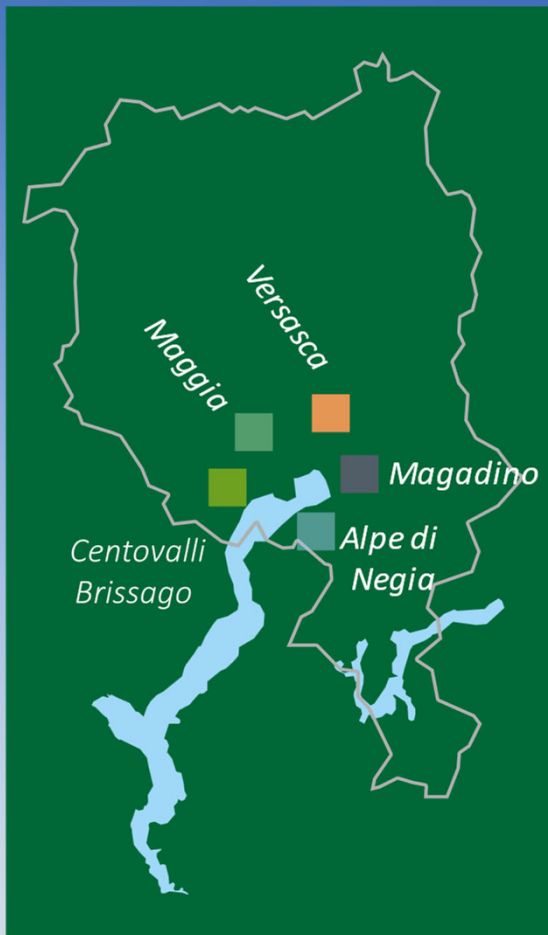
# Vue d'ensemble

Au cours de ces journées de mesures de spectrométrie gamma in situ, divers sites ont été attribués aux équipes sur le terrain.

Les sites se répartissaient entre les vals Maggia et Versasca, dans la plaine de Magadino & au Monte Ceneri, dans les Centovalli et la région de Brissago. Les résultats des points d'intercomparaison de Cadenazzo, Alpe di Negia et Coglio sont également représentés.
